PROGETTO MEISAR MATERIALI PER L'EDILIZIA E LE INFRASTRUTTURE SOSTENIBILI – GLI AGGREGATI RICICLATI

CARATTERIZZAZIONE SPERIMENTALE DI PLINTI PREFABBRICATI PRODOTTI CON CALCESTRUZZI RICICLATI

Caratterizzazione sperimentale di plinti prefabbricati prodotti con calcestruzzi riciclati

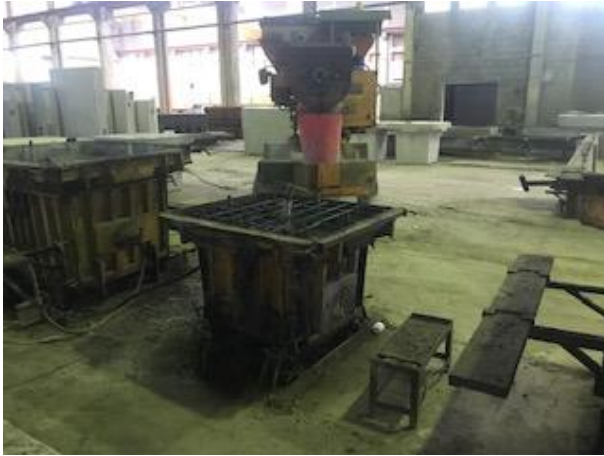
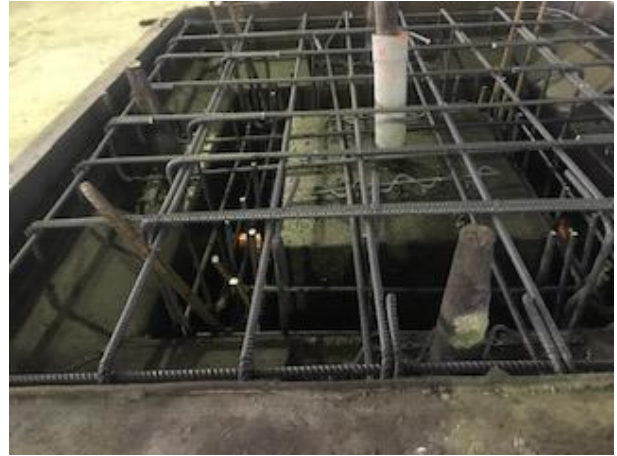
Fig. 1. *Realizzazione di un plinto prefabbricato, presso l'Azienda Componenti Vibrocemento Sardegna*

I plinti e i pilastri sono stati realizzati presso l'Azienda di prefabbricazione Componenti Vibrocemento Sardegna Monastir Cagliari (Fig. 1). Il getto di calcestruzzo per collegare il pilastro al plinto è stato eseguito presso il Laboratorio Prove Materiali del Dipartimento di Ingegneria Civile Ambientale e Architettura (DICAAR) dell'Università di Cagliari (Fig. 2), dove sono state eseguite le prove di carico.

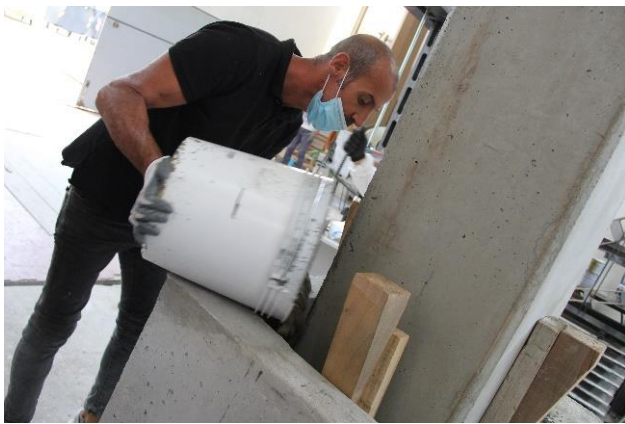
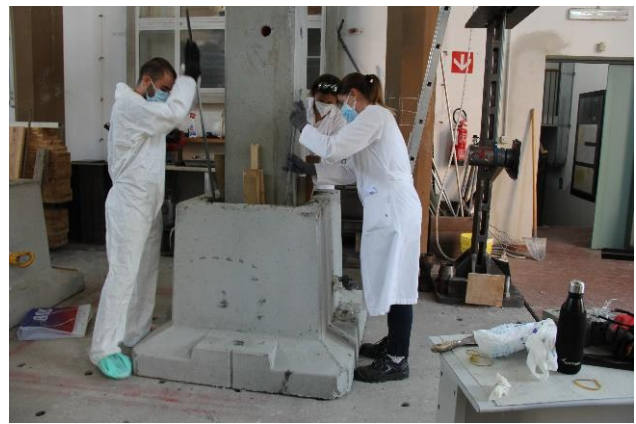
Fig. 2. *Getto di calcestruzzo per collegare il pilastro al plinto, presso il Laboratorio Prove Materiali del DICAAR*

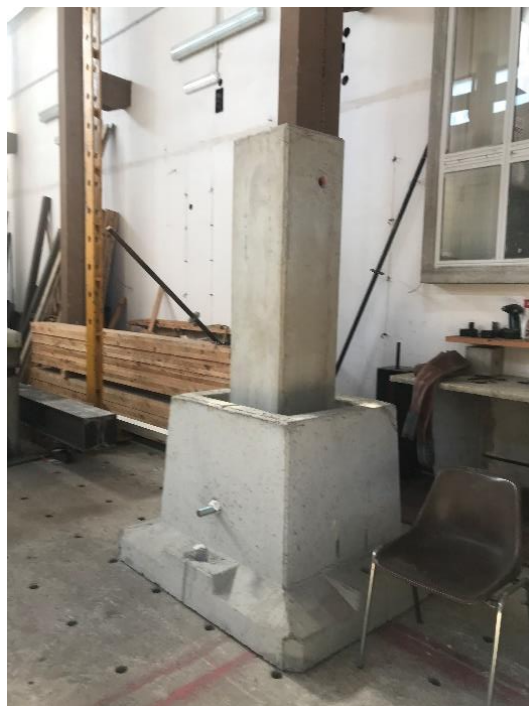
In Figura 3 è riportato il sistema plinto – pilastro, sottoposto a prova.

Fig. 3. *Sistema plinto – pilastro*

La prova di carico su ciascun plinto è stata condotta su un elemento composto dal plinto prefabbricato a bicchiere sul quale è stato alloggiato e reso solidale, con un getto di calcestruzzo, un pilastro. Il carico orizzontale è applicato alla sommità del pilastro.

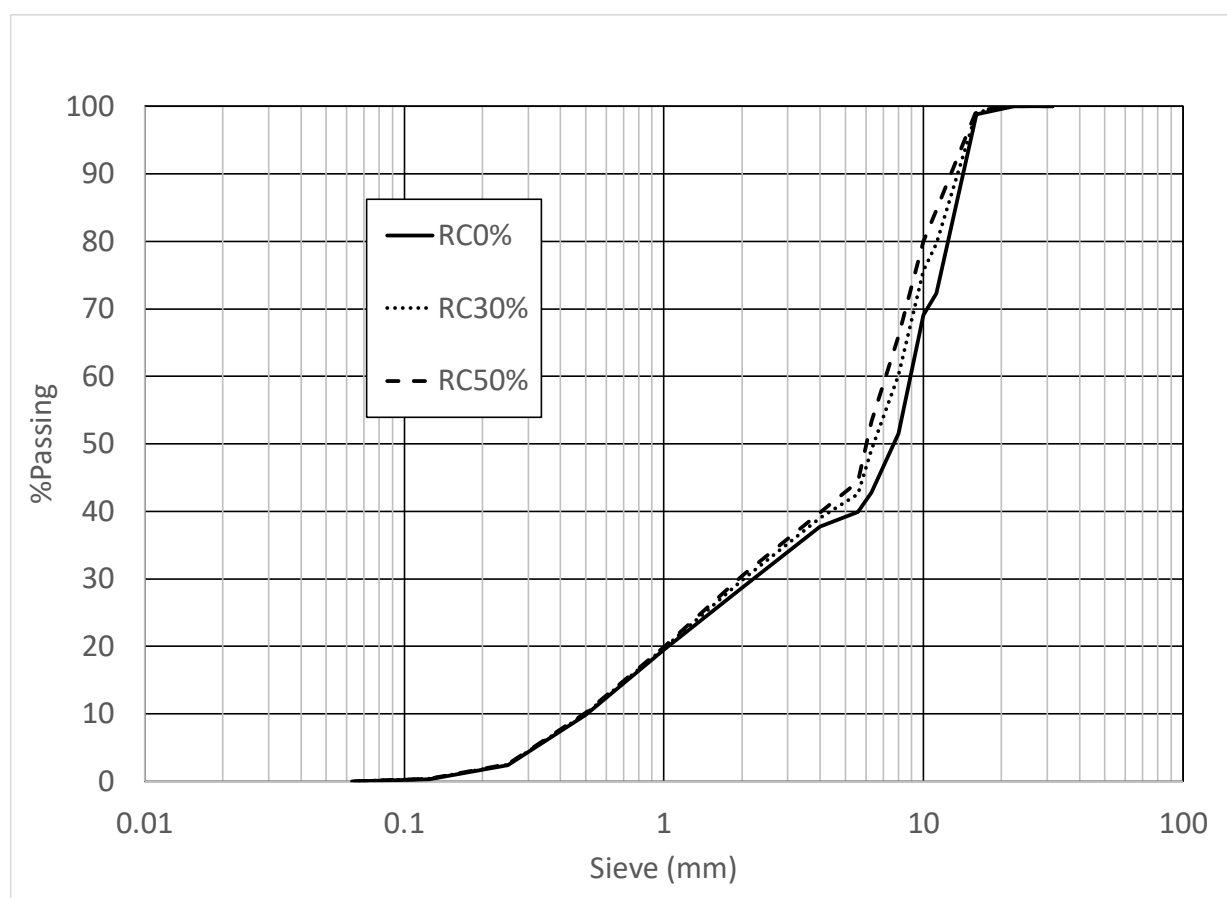
In Figura 5 sono riportate le distribuzioni granulometriche degli aggregati relative ai calcestruzzi RC0%, RC30% e RC50% impiegati nella realizzazione dei plinti e pilastri prefabbricati. In Tabella 2 sono riportati i risultati relativi alla caratterizzazione degli aggregati naturali e riciclati nel rispetto nelle norme UNI EN 933-1 e UNI EN 12620.

**Fig. 5.** *Distribuzione granulometrica degli aggregati nelle miscele di calcestruzzo RC0%, RC 30% e RC50%*

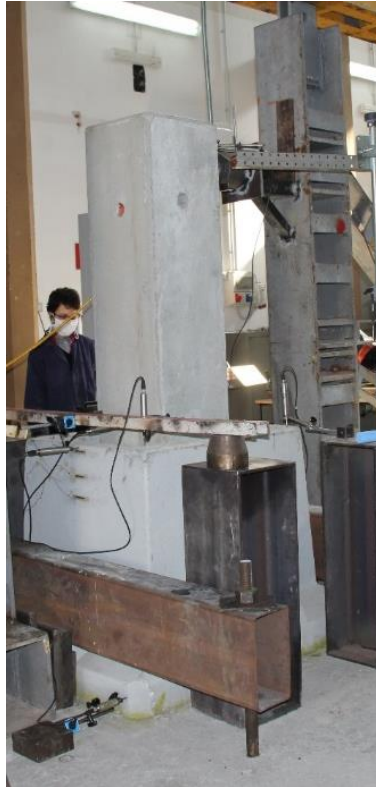
Fig. 7. Particolare della condizione vincolare del plinto

Il sistema plinto pilastro è vincolato alla base con un sistema di travi scatolari in acciaio di dimensione 150 · 300 mm spessore 4 mm (Figura 6), rigidamente connesse al piano di appoggio. Il piano di appoggio del Laboratorio è un solaio in calcestruzzo armato di spessore 800 mm, munito di fori equidistanti di diametro 70 mm, che consente di bloccare le travi scatolari in acciaio tramite tirafondi di diametro 40 mm. Nella Figura 7 è riportato il particolare della condizione di vincolo del plinto realizzata dalla trave scatolare in acciaio.

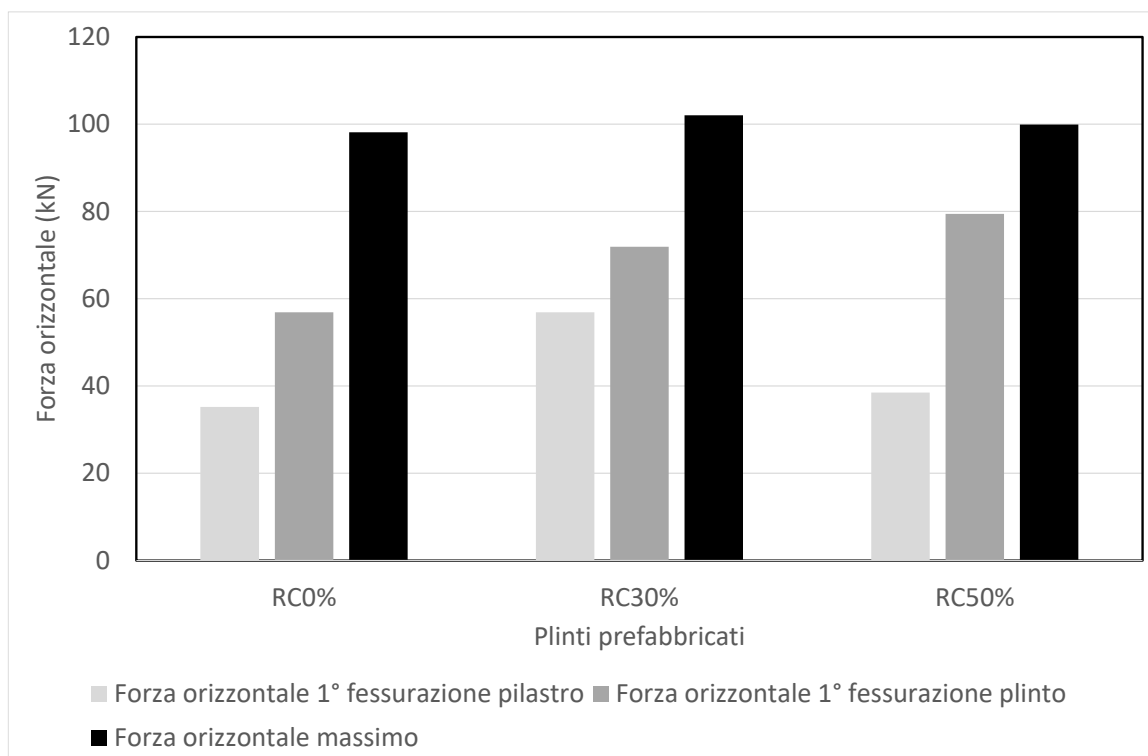
In Figura 10 sono riportate le forze orizzontali di 1° fessurazione del pilastro e del plinto e la forza orizzontale massima raggiunta.

Fig. 10. Forze orizzontali che hanno prodotto la prima fessura nel pilastro, nel plinto e quella massima raggiunta

La forza orizzontale che ha prodotto la 1° fessurazione del pilastro è variata in un range compreso fra 35 e 57 kN. La causa di questa variazione potrebbe essere dovuta al getto complementare di calcestruzzo impiegato per collegare il pilastro al plinto, sia in termini di resistenza che di grado di compattazione. Il calcestruzzo per ciascun dei 3 campioni plinto pilastro è stato confezionato separatamente, seppure la miscela fosse identica (vedi Tabella 3). Le resistenze a compressione ottenute per questo calcestruzzo sono differenti (vedi Tabella 4) e la compattazione è avvenuta manualmente, con conseguente probabile disuniformità della matrice cementizia.

Il collasso del sistema plinto pilastro è avvenuto in tutti e tre i plinti a causa di una unica lesione che si è generata alla base del plinto fra la suola e il bicchiere. La forza orizzontale che ha prodotto la 1° fessura alla base del plinto è risultata compresa fra 57 e 80 kN, con valori crescenti all'aumentare della percentuale di sostituzione dell'aggregato grosso naturale con quello riciclato (vedi Fig. 10). La forza orizzontale massima raggiunta è rimasta pressoché costante in tutti e tre i plinti.

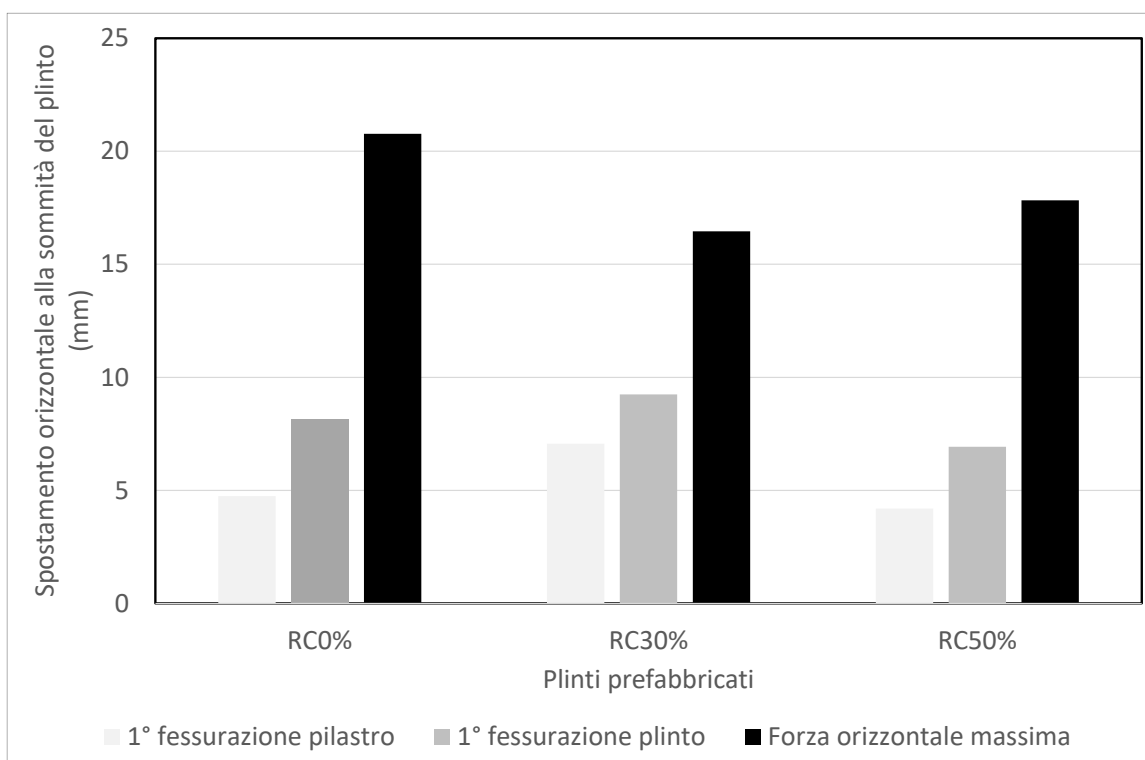
In Figura 12 sono riportati gli spostamenti orizzontali alla sommità del plinto in corrispondenza della 1° fessurazione del pilastro, del plinto e della forza orizzontale massima raggiunta.

Fig. 12. *Spostamenti alla sommità del plinto in corrispondenza della 1° fessurazione del pilastro, del plinto e della forza massima raggiunta*
